Analisa Kegagalan Pipa Udara A312 Tipe 304H pada *Line A-1011-14"* (25P2J) Unit Amonia PT. Petrokimia Gresik

Sopan Prayoga dan Witantyo

Jurusan Teknik Mesin, Fakultas Teknologi Industri, Institut Teknologi Sepuluh Nopember (ITS)
Jl. Arief Rahman Hakim, Surabaya 60111 Indonesia
e-mail: witantyo@me.its.ac.id

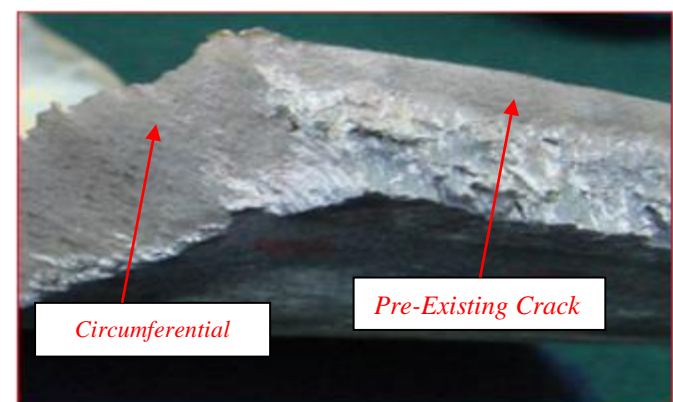
Gambar 7. Titik Pengamatan Fraktografi

Patahan *circumferential* perbesaran 1600x berdasarkan *ASM Handbook Volume 12 – Fractography* bentuk patahan dengan ciri-ciri tersebut merupakan bentuk patahan akibat proses geser (*shear process*). Bentuk patahan yang terjadi akibat tegangan geser, sehingga pada daerah *circumferential* bukan merupakan awal terjadinya *fracture*, akan tetapi patahan pada daerah *circumferential* terjadi akibat dari adanya patahan lain.

Hasil pengamatan (*scanning electron microscope*) SEM dengan perbesaran 1000x pada patahan halus yang merupakan *pre-existing crack* menunjukkan pola *cracking* disebabkan *sliding* pada batas butir. *Sliding* pada batas butir diakibatkan karena lemahnya batas butir sehingga dapat mengalami deformasi.
